# Heilig-Kreuz-Kapelle als Großbaustelle: Arbeiten am Dach schreiten voran

Elke Robert – 26.04.2025

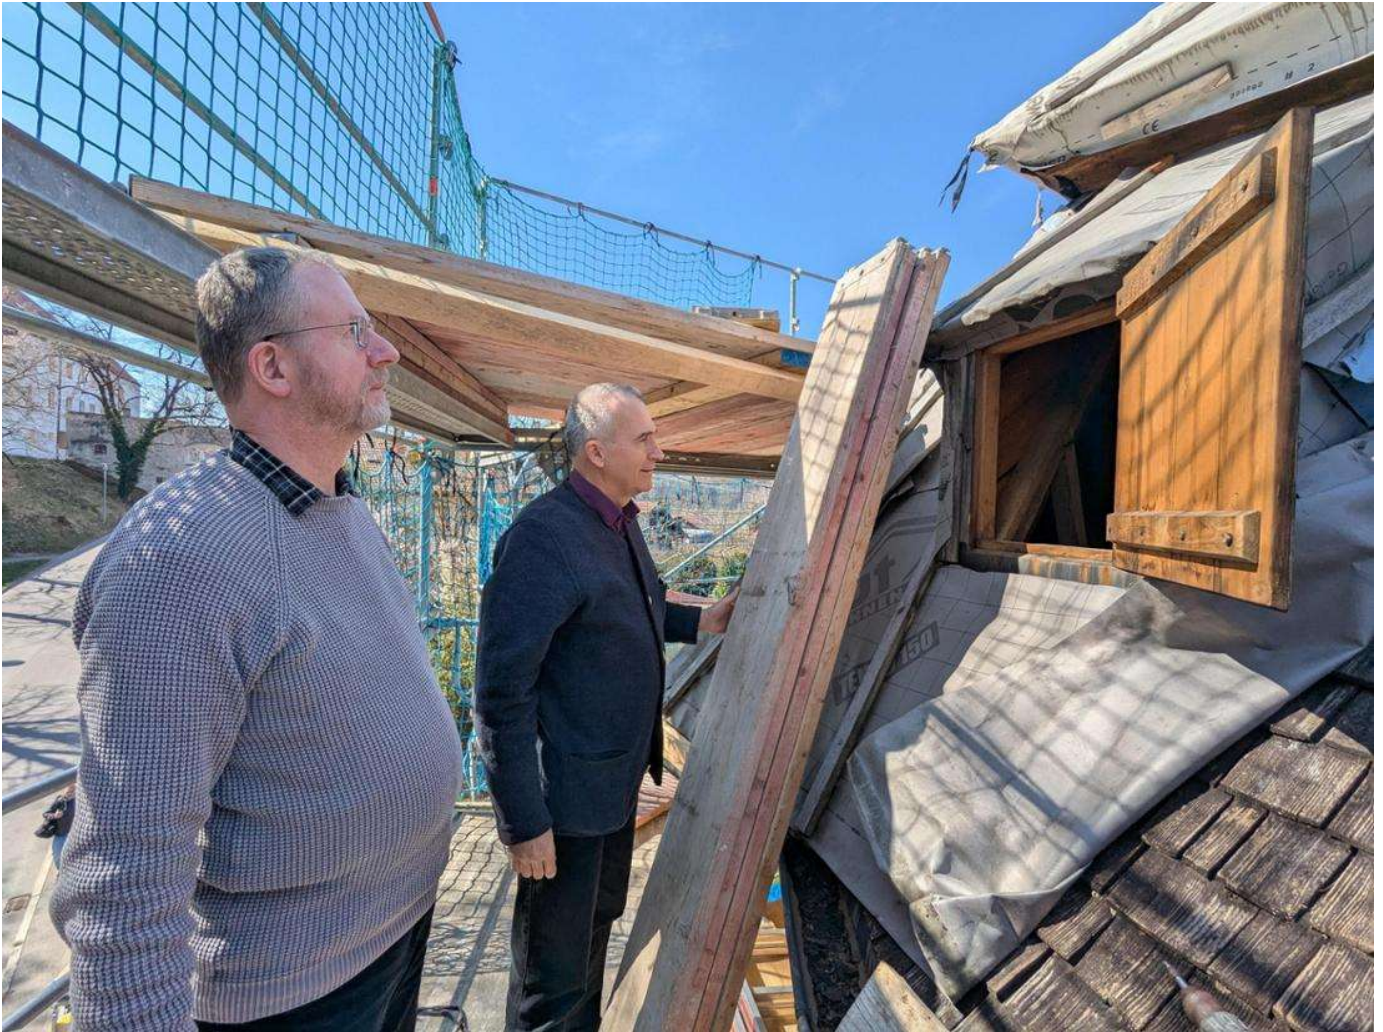
„Barockes Mannloch“: Pfarrer Ulrich Manz (li.) und Verwaltungsleiter Anton Englert. © Elke Robert

Auf der der Stadtmauer zugewandten Kapellen-Seite geht es weiter. Englert weist auf den Zugang unters Dach. „Das ist eher ein barockes Mannloch, da passen wir von der Schulterbreite her gar nicht durch“, so der Verwaltungsleiter. Deshalb wurde für die Arbeiten eine Öffnung geschaffen, die anschließend wieder rückgebaut werden soll.

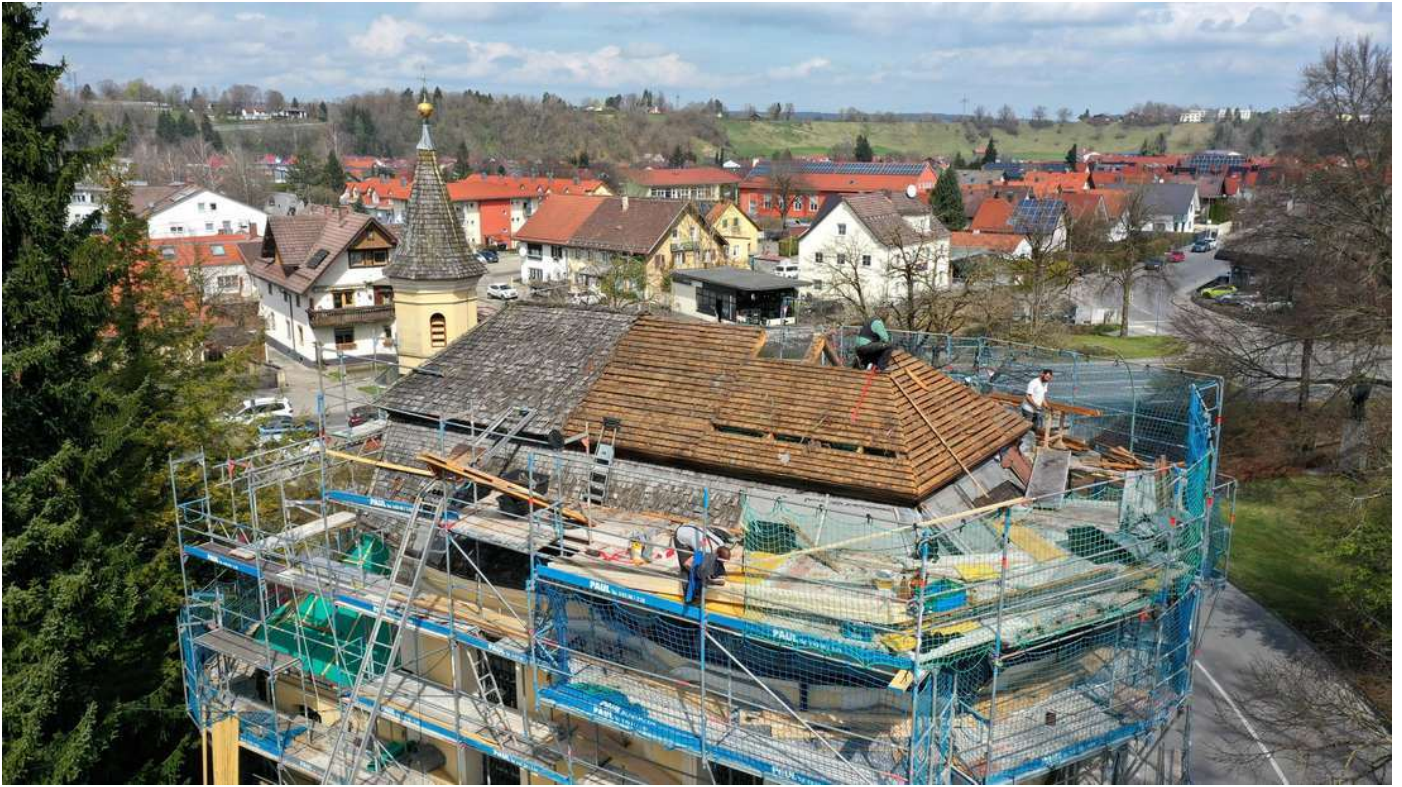
Das komplette Dach der Heilig-Kreuz-Kapelle bekommt neue Holzschindeln. Auch ein Maueranker muss eingezogen werden. © Hans-Helmut Herold

Die Sakristei hat nun bereits eine regendichte Haut und einen neuen Blitzschutz. Auch die Spengler sind schon am Werk. Das große Kirchendach wird derzeit abgetragen. Wenn die Dachhaut erneuert ist, wird das Dach wieder originalgetreu eingedeckt: In drei Lagen werden neue Holzschindeln auf die Konstruktion genagelt.

Wenn man aus dieser ungewöhnlichen Höhe durch das große Fenster der Kapelle blickt, ist auch innen ein Gerüst erkennbar. Dieses wurde unter anderem notwendig, um den geschmiedeten Maueranker einziehen zu können. „Dieser hält die beiden Seiten der Kirche zusammen“, so Englert. Ein seltener Blick bietet sich auf die handgeschmiedeten Fenstergitter mit einem großen Herz Jesu. Nicht zuletzt soll dann noch die Fassade einen neuen Anstrich bekommen, auch einen Rückschnitt von Bepflanzungen wünscht sich Manz, damit man wieder auf das Gebäude blicken kann.
